## LA CASA HACIENDA SAN JOSÉ Patrimonio Cultural de la Nación

**Arquitecta Ana Patricia Quintana Meza**  
Coordinadora de Convenios Institucionales

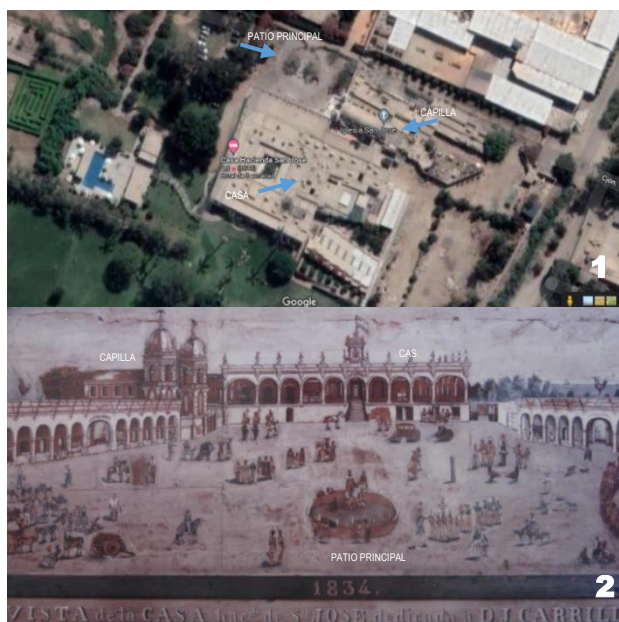
#### Casa Hacienda San José:

1. **Ubicación.** Imagen recuperada el 01.08.2022 desde <https://cutt.ly/SCHxxQu>.
2. **Pintura de 1834.** Colección privada familia Cillóniz Benavides. Se observa la Casa, la Capilla y el patio principal rodeado de arcos en sus tres frentes. Imagen: More y Navarro-Grau, 2009.

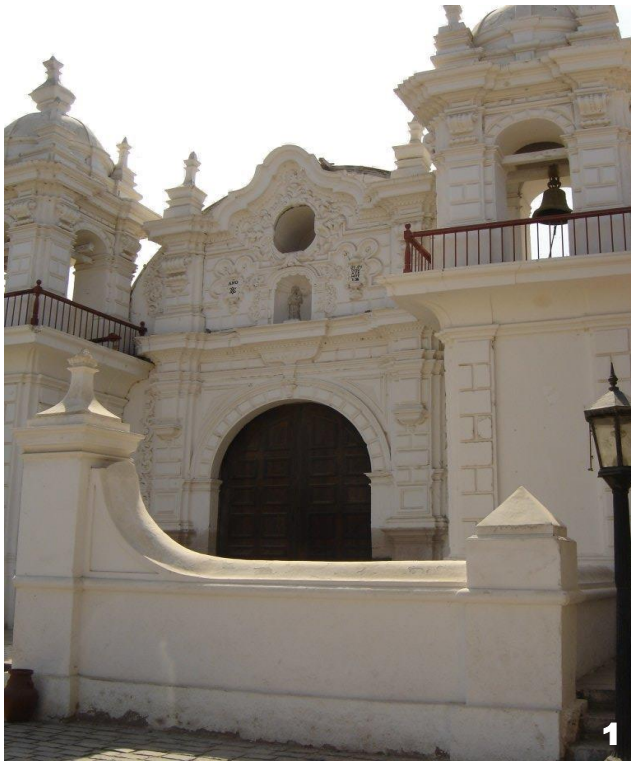
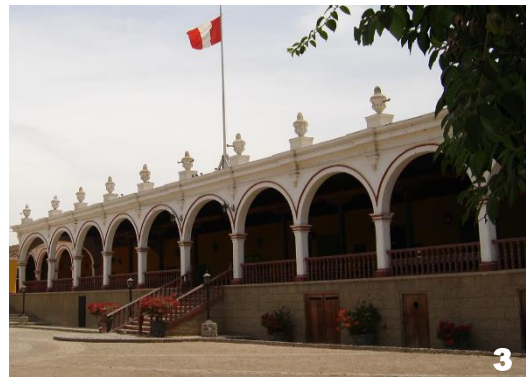
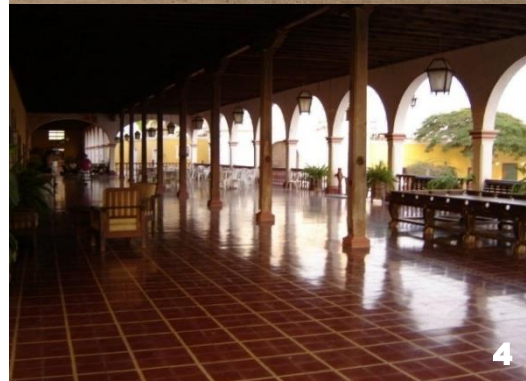
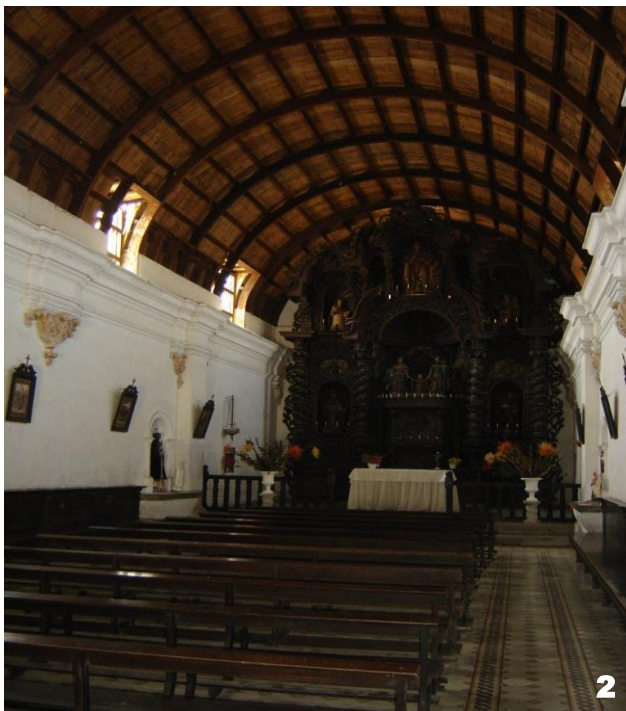
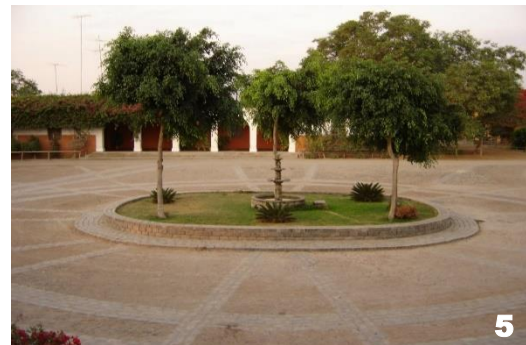
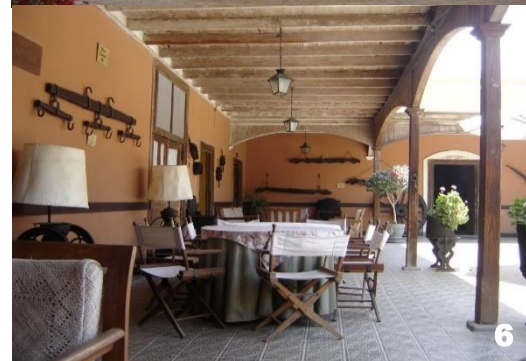
**Casa Hacienda San José antes del sismo 2007:**

**1 y 2. Capilla, vistas: exterior e interior.**

**3 y 4. Casa, galería fachada principal, vistas: exterior e interior.**

**5. Patio Principal.**

**6. Patio interior de la casa.**

1. La **casa**, a la que se accede por una amplia escalera, está levantada sobre un terraplén y se organiza, como es tradicional en las viviendas virreinales, en torno a un patio central cuadrangular alrededor del cual se ubican las habitaciones. Su planta es cuadrada con patio central y galerías en sus cuatro lados. Hacia el lado norte hay una doble crujía de habitaciones y una amplia galería también de doble crujía. El techo de la galería se apoya en un lado en los muros portantes, en el centro en una fila de pilares de madera y hacia el exterior, hacia el área de ingreso, en una serie de amplios arcos de medio punto, siendo un caso único entre las casas rurales de la zona. Tiene elementos propios del estilo Barroco, y la factura de sus sencillos elementos arquitectónicos como pilares, ménsulas, galerías aporricadas, balaustres, pináculos, etc., que denotan a simple vista una perfección en los detalles constructivos<sup>5</sup>.

2. La **capilla** es una construcción típica de la segunda mitad del siglo XVIII, que está precedida por un atrio. Está formada por una sola nave rectangular que presenta presbiterio, nave propiamente dicha, sotacoro y coro alto, cubierta con bóveda de cañón. Anexa a la capilla se encuentra la sacristía. La fachada está compuesta por una portada enmarcada entre dos torres con campanarios<sup>6</sup>, que posee un cuerpo bajo con arco de medio punto, además, está estructurada en dos cuerpos de altura diferente y una calle delimitada por pilastras y traspilastras, y sobre las pilastras del primer cuerpo se ubican unas pilastras colgantes superpuestas. En el segundo cuerpo, se ubican ornamentadas con cartelas dos cortas pilastras y entre ellas está la hornacina central y sobre ella el óculo. Un detalle importante es que en la portada se colocó el año de construcción y el nombre del maestro “1774 Omonte *me fecit*” —frase en la latín que significa él me hizo—<sup>7</sup>.

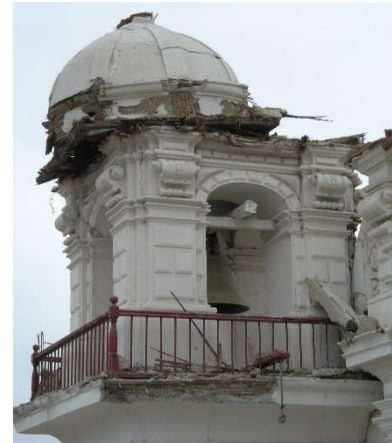
Estado del cupulín de la torre de la Capilla luego del terremoto.  
Imagen: More y Navarro-Grau, 2009.

- b. destrucción de los cupulines de las torres de la Capilla,
- c. el desprendimiento de sus enlucidos y
- d. la desarticulación de los altos muros de adobe que luego ocasionó el colapso de éstos.

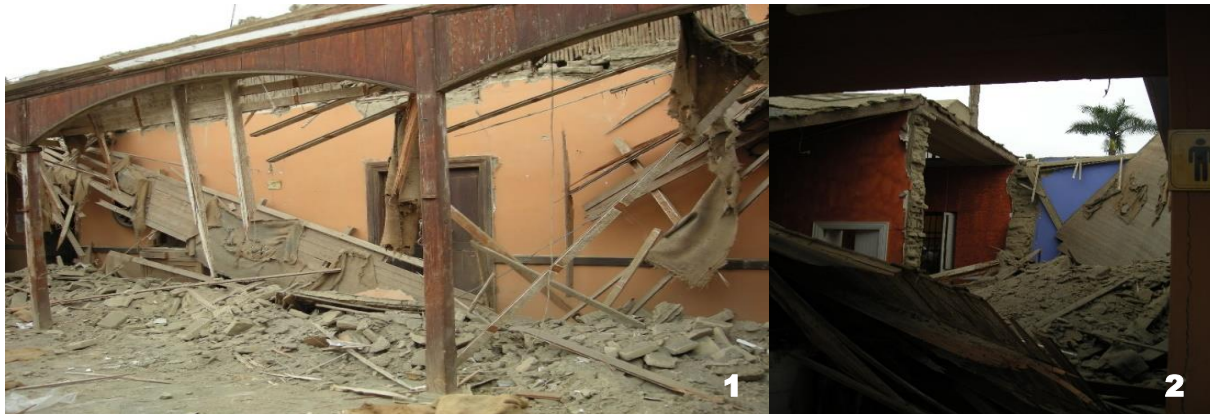
1 y 2. Estado de la Casa Hacienda San José luego del terremoto, techo y muros colapsados. Imágenes: More y Navarro-Grau, 2009.

Los graves daños que causó el terremoto del 15 de agosto de 2007 dejaron el inmueble seriamente afectado, siendo obligados a deshabitarla al haber colapsado gran parte de sus techos y muros. Como muchos monumentos coloniales parte de nuestro patrimonio inmueble de la costa sur la hacienda fue dañada severamente. Pero la decidida visión de la familia Cillóniz Benavides liderados por la matriarca, les permitió gestionar inmediatamente los trabajos de limpieza de los escombros a fin de poder continuar con la puesta en valor de la hacienda. Los principales daños se evidenciaron en:

- a. colapso de 70% de los techos,

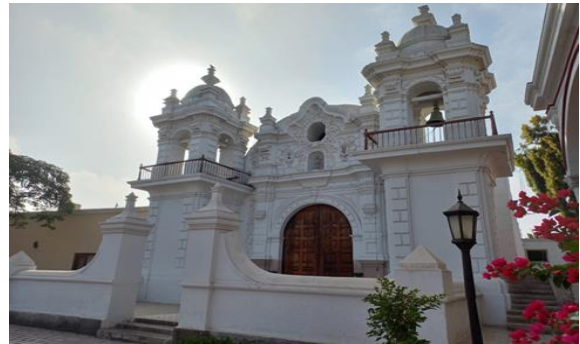
Capilla restaurada. Imagen: propia, 2022.

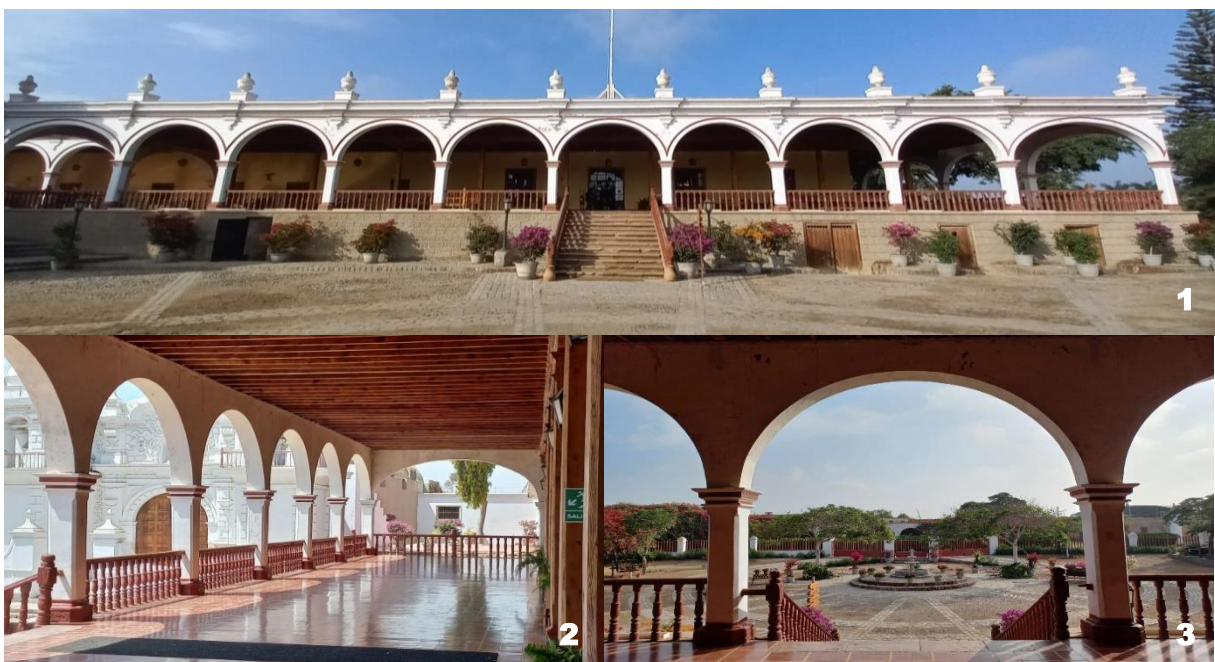
1, 2 y 3. Casa restaurada, fachada principal, galería, patio principal con pileta. Imágenes: propias, 2022.

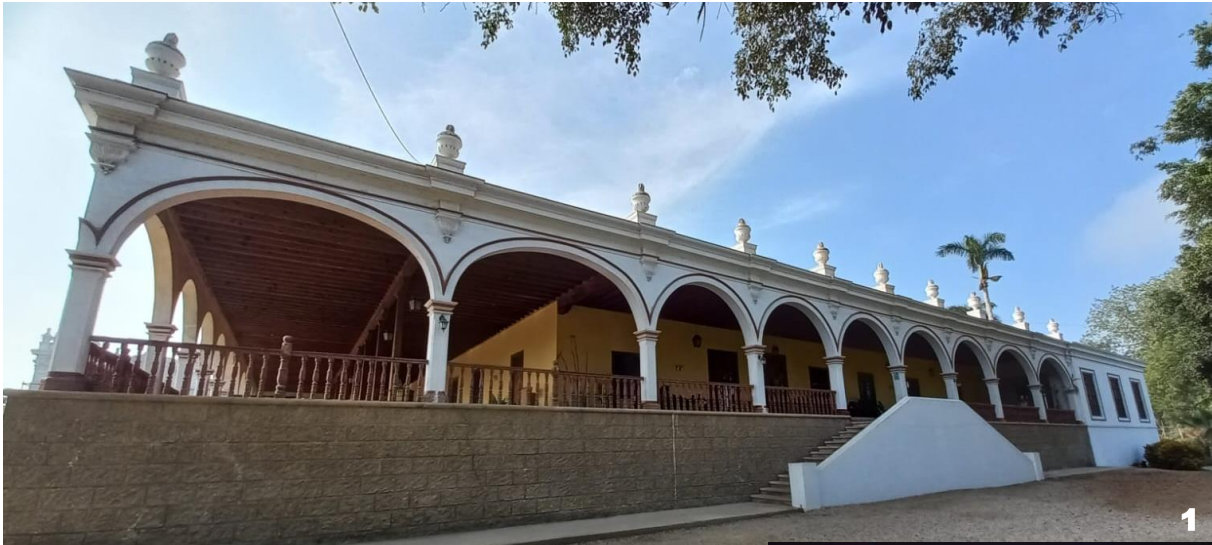
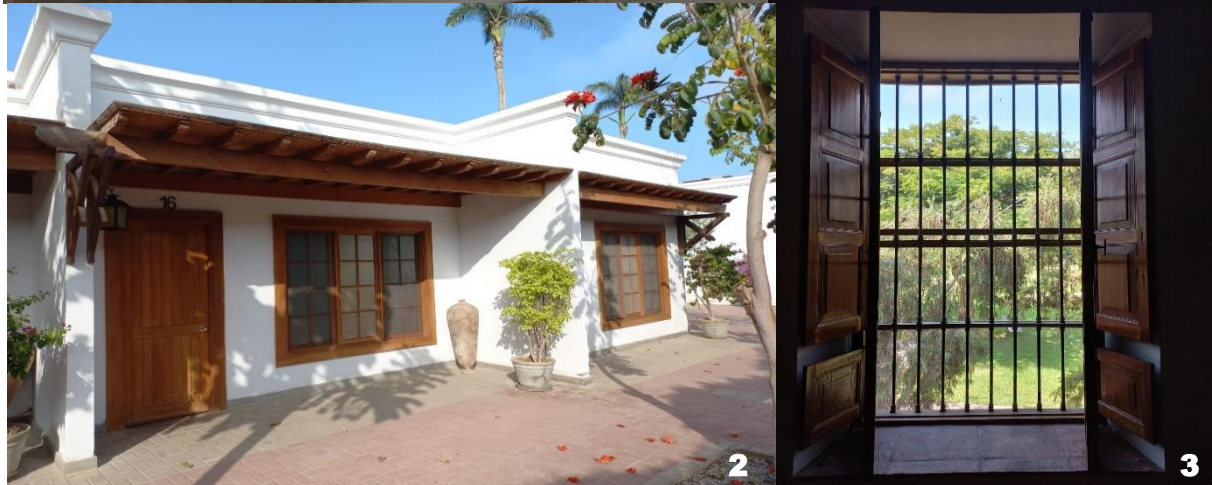
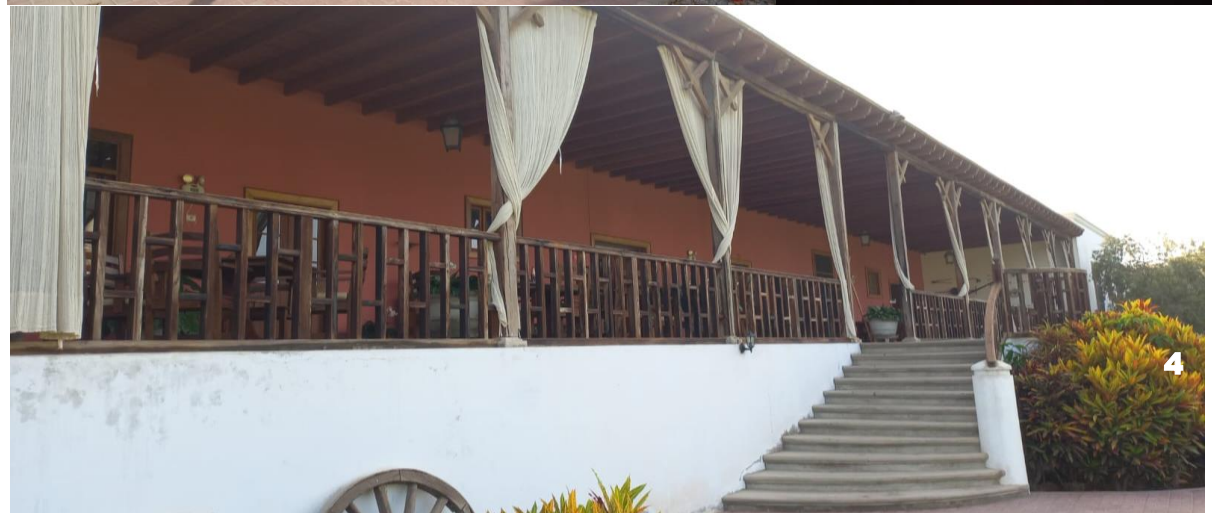
**1 y 4. Casa, fachadas lateral derecha y posterior.**

**2. Obra Nueva, habitaciones.**

**3. Ejemplo de recuperación de la carpintería de madera en una ventana.**

Los trabajos de restauración, remodelación y adecuación al nuevo uso fueron realizados, pero en el caso de la obra nueva, la familia decidió no transformar radicalmente la Casa Hacienda San José decidiendo mantener su tipología original, adicionando algunas habitaciones, pero sin que ello afecte la configuración del edificio, dejando la idea de transformarla en un Hotel 5 estrellas, Spa y Centro de Convenciones.
