## **UNIVERSIDAD RICARDO PALMA**

### **INFORME FINAL DE INVESTIGACIÓN AL VICERRECTORADO DE INVESTIGACIÓN:**

#### **MEDICIONES GEOFÍSICAS PARA LA UBICACIÓN DE POSIBLES ANDENES Y DRENES ENTERRADOS EN LA ZONA DE ESTUDIO PERTENECIENTE AL PARQUE ARQUEOLÓGICO DE SAQSAYWAMAN.**

**ENERO – 2017**

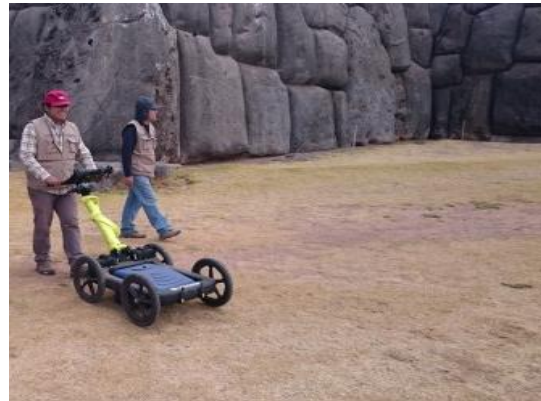
*Fotografía N° 01: Medición con el equipo de Georadar.*

El método de penetración con radar (Georadar), es una técnica no destructiva que permite realizar una exploración del subsuelo en superficie mediante la emisión de pulsos electromagnéticos (OEM). Cuando el pulso electromagnético de poca duración (nanosegundos) emitido por la antena transmisora atraviesa la superficie sufre reflexiones al incidir sobre interfaces u objetos con diferentes propiedades electromagnéticas, estas ondas reflejadas son captadas por la antena receptora [3]. En la Figura N°01 se muestra el esquema de reflexión de estas ondas electromagnéticas, en la Foto N°01 se muestra el equipo de Georadar realizando mediciones.

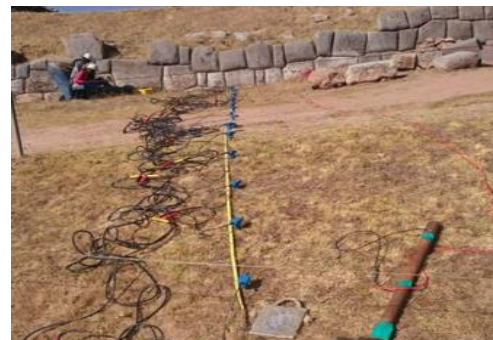
*Fotografía N° 02 Vista del ensayo de Refracción Sísmica.*

El método de refracción sísmica consiste en la medición de los tiempos de llegada de las ondas P, de un grupo de geófonos ubicados equidistantes en línea recta en la superficie del terreno, generado por una fuente impulsiva [5]. En la Figura N° 02 se muestra el esquema de medición de la refracción sísmica, mientras que en la Fotografía N°2 se muestra la disposición de los geófonos en campo. Este método permite determinar la estratigrafía del subsuelo en forma indirecta, basándose en el cambio de las propiedades dinámicas de los materiales que lo conforman o propiedades elásticas diferentes.

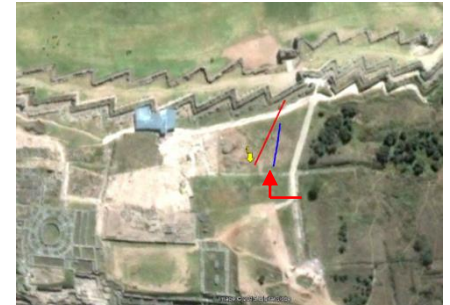
## RADARGRAMA LG-01

En el radargrama muestra la anomalía de algunas zonas con presencia de fragmentos de roca, es posible que sean parte de muro inca o parte del eje de un muro inca que fueron enterrados en el pasado.

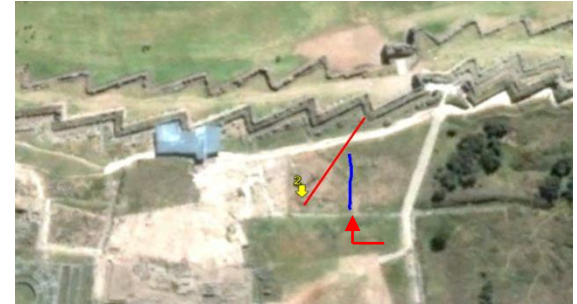
## RADARGRAMA LG-02

En el radargrama muestra la anomalía de algunas zonas con presencia de fragmentos de roca, es posible que sean parte de muro inca o parte del eje de un muro inca que fueron enterrados en el pasado.

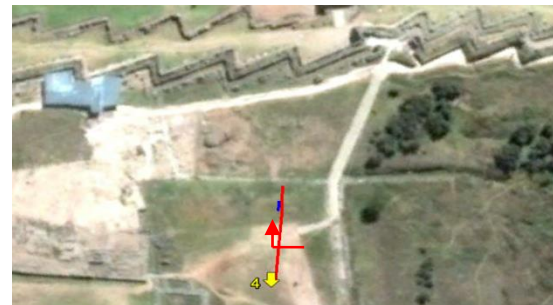
### RADARGRAMA LG-04

En el radargrama muestra la anomalía en varias zonas con presencia de fragmentos de roca, es posible que sean parte de muro inca o parte del eje de un muro inca que fueron enterrados en el pasado.

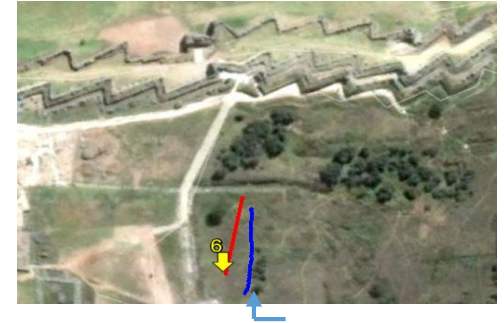
## RADARGRAMA LG-06

En el radargrama muestra la anomalía en varias zonas con presencia de fragmentos de roca, es posible que sean parte de muro inca o parte del eje de un muro inca que fueron enterrados en el pasado.

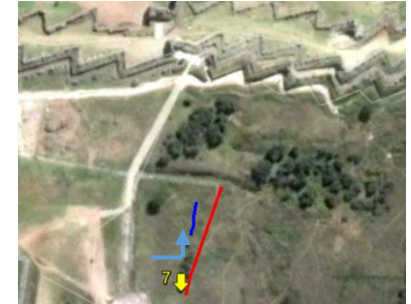
## RADARGRAMA LG-07

En el radargrama muestra la anomalía en varias zonas con presencia de fragmentos de roca, es posible que sean parte de muro inca o parte del eje de un muro inca que fueron enterrados en el pasado. Esto a una distancia de 21.0m a 24.0m y a 31.0m

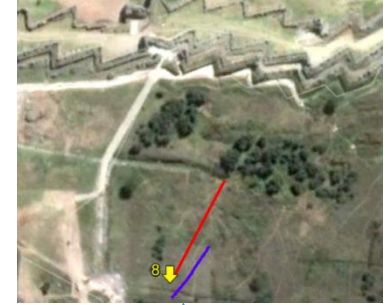
## RADARGRAMA LG-08

En el radargrama muestra la anomalía en varias zonas con presencia de fragmentos de roca, es posible que sean parte de muro inca o parte del eje de un muro inca que fueron enterrados en el pasado.

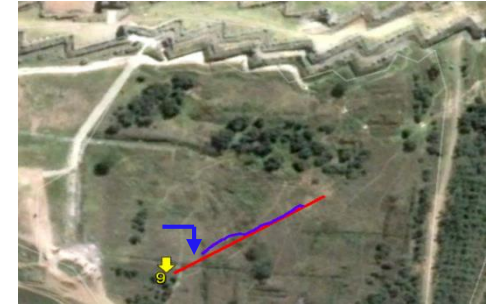
## RADARGRAMA LG-09

En el radargrama muestra la anomalía en varias zonas con presencia de fragmentos de roca, es posible que sean parte de muro inca o parte del eje de un muro inca que fueron enterrados en el pasado. Esto a una distancia de 54.0m a 56.0m

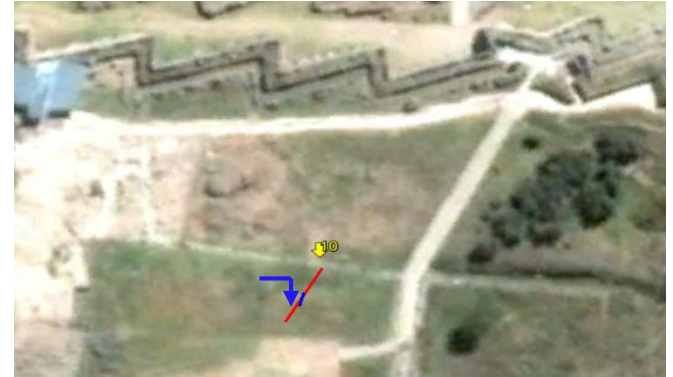
### RADARGRAMA LG-10

En el radargrama muestra la anomalía en varias zonas con presencia de fragmentos de roca, es posible que sean parte de muro inca o parte del eje de un muro inca que fueron enterrados en el pasado. Esto a una distancia de 5.0m

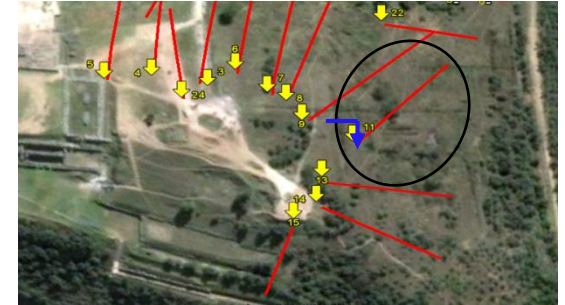
## RADARGRAMA LG-11

En el radargrama muestra la anomalía en varias zonas con presencia de fragmentos de roca, es posible que sean parte de muro inca o parte del eje de un muro inca que fueron enterrados en el pasado. Esto a una distancia de 29.0m a 30.0m

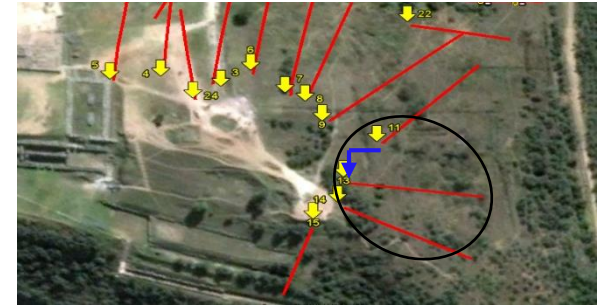
## RADARGRAMA LG-12

En el radargrama muestra la anomalía en varias zonas con presencia de fragmentos de roca, es posible que sean parte de muro inca o parte del eje de un muro inca que fueron enterrados en el pasado. Esto a una distancia de 22.0m a 38.0m

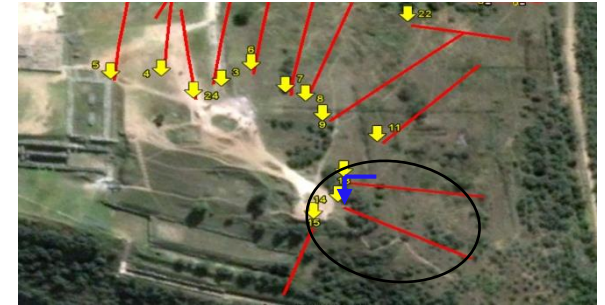
## RADARGRAMA LG-13

En el radargrama muestra la anomalía en varias zonas con presencia de fragmentos de roca, es posible que sean parte de muro inca o parte del eje de un muro inca que fueron enterrados en el pasado. Esto a una distancia de 8.0m, 23.0m, y 40.0m la presencia de estos fragmentos de roca.

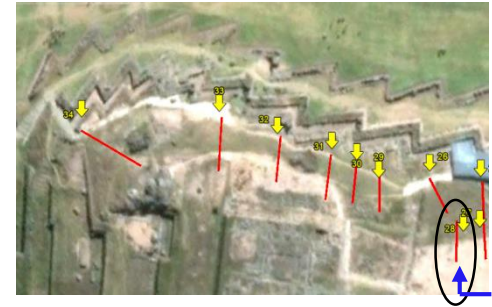
En el radargrama muestra la anomalía en varias zonas con presencia de fragmentos de roca, es posible que sean parte de muro inca o parte del eje de un muro inca que fueron enterrados en el pasado. Esto a una distancia de 5.0m se tiene la presencia de fragmento de roca.

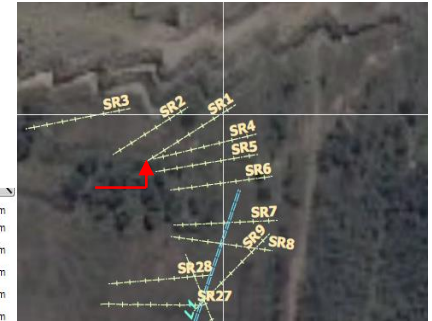
## RADARGRAMA LG01

El perfil tiene una longitud de 33.58m, superficialmente esta conformado por un material de arcilla con grava cuya potencia es de 0.5m a 0.8m, subyaciendo arena con arcilla cuya potencia es de 2.5m a 3.3m. Se observa una anomalía de forma franja vertical de intensidad débil y se ubica a una distancia de 18.0m a 19.0m con una profundidad de 2.5m a 5.0m. A una distancia de 5.0m a 7.0m y un profundidad de 0.5m la presencia de fragmentos de roca.

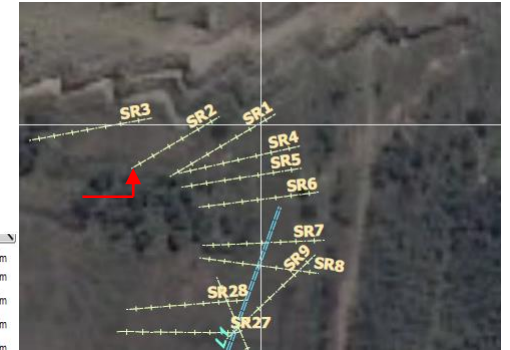
## RADARGRAMA LG03

El perfil tiene una longitud de 34.8m, presenta el primer estrato arcilla con fragmentos de roca cuya potencia es de 2.0m; subyaciendo un material arcilla con arena y grava. Se visualiza la presencia de elementos monolíticos a una distancia de 27.0 a 29.0m.

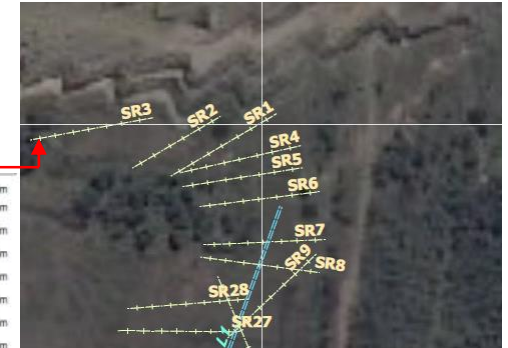
## RADARGRAMA LG04

El perfil tiene una longitud de 33.4m, presenta el primer estrato de arcilla con fragmentos de roca cuya potencia es de 2.2m, subyaciendo un material arcilloso con arena y grava. A una distancia de 9.0m a partir de una profundidad de 0.5m se tiene una anomalía de un fragmento de roca.

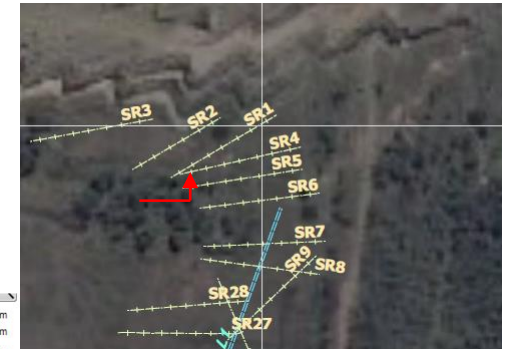
## RADARGRAMA LG05

El perfil tiene una longitud de 32.7m, el primer estrato es de arcillas con fragmentos de roca cuya potencia es de 2.2m, subyaciendo un material arcilloso con arena y grava. Una anomalía se identifica como un material monolítico es posible que sea un posible de muro inca a una distancia de 13.5m a 14.0m y a una profundidad de 0.3m a 0.9m.

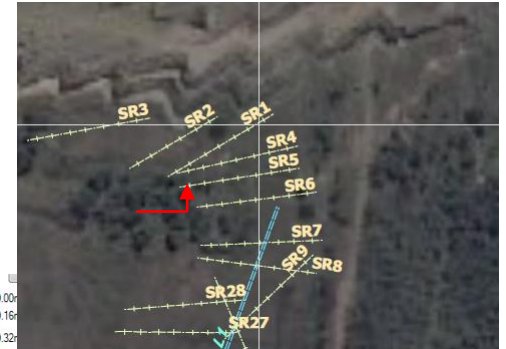
## RADARGRAMA LG06

El perfil tiene una longitud de 30.7m, el estrato superficial es arcilla con fragmentos de roca de potencia es de 4.0m, subyaciendo un material arcilloso con arena y grava. Una anomalía en forma de franja horizontal se puede identificar a una distancia de 13.5m a 14.0m, y una roca aislada de un muro inca, estas franjas corresponden a un material arcilloso con fragmentos pequeños piezas de cerámica.

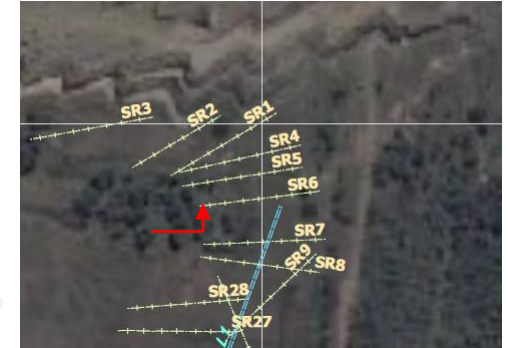
El perfil tiene la longitud de 34.2m, tiene el estrato superficial de arcilla con fragmentos de roca cuya potencia es de 4.0M, subyaciendo un material arcilloso con arena y grava. Una anomalía en forma vertical se puede identificar a una distancia de 7.5m a 9.0m, esta puede corresponder parte de un muro inca que se extiende en profundidad de 0.40m a 1.5m.

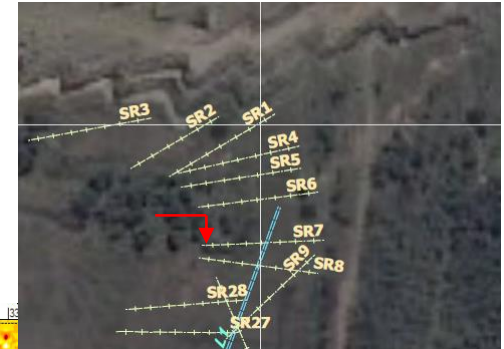
## RADARGRAMA LG09

El perfil tiene una longitud de 33.4m, tiene un estrato superficial de arcillas con fragmentos de roca cuya potencia es de 2.0m, subyaciendo un material arcilloso con grava. A una distancia de 19.5m a 21.0m se muestra una anomalía que se extiende en profundidad de 0.20m a 0.60m

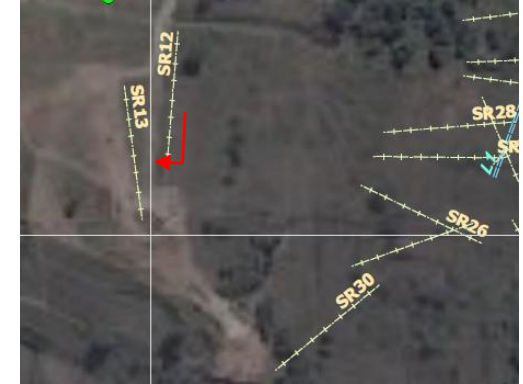
El perfil tiene una longitud 34.3m, presenta el primer estrato arcilla con fragmentos de roca de potencia de 2.0m a 3.0m, subyaciendo la arcilla con arena. A la distancia de 19.0m a 21.0m y a la profundidad de 0.30m se tiene la presencia de material monolítico y a la distancia de 10.0m a 11.0m se tiene un material monolítico de forma vertical.

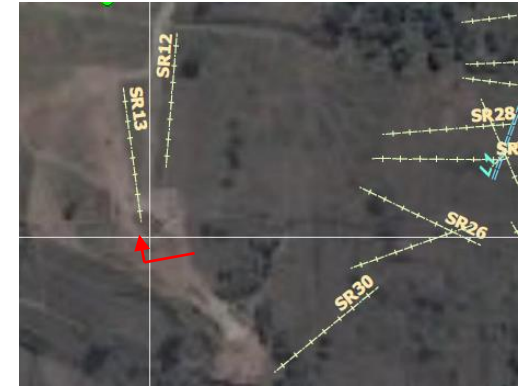
## RADARGRAMA LG13

El perfil tiene una longitud de 27.2m, el primer estrato esta conformado por arcillas con fragmentos de roca de potencia de 0.5m a 1.50m, subyaciendo la arcilla con grava de mayor densidad.

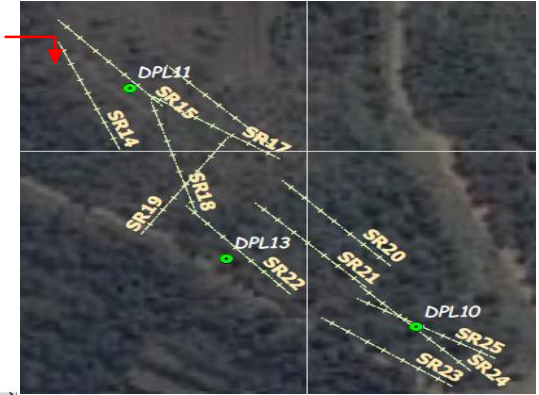
## RADARGRAMA LG14

El perfil tiene una longitud de 34.6m, el primer estrato de fragmentos de roca con arcilla de potencia de 0.5m a 1.50m, subyaciendo la arcilla con grava .

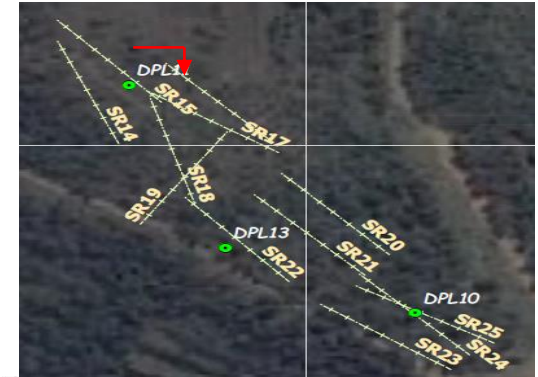
## RADARGRAMA LG16

El perfil tiene un longitud de 35.4m, presenta un primer estrato de arcilla con fragmentos de roca cuya potencia es de 4.0m, subyaciendo un material arcilloso con arena y grava. Una anomalía en forma de franja vertical se identifica a una distancia de 3.0m y se extiende a una profundidad 0.3m a 2.0m puede ser parte de un muro inca.

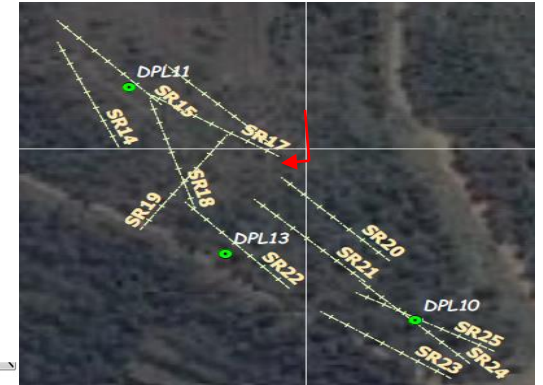
## RADARGRAMA LG17

El perfil presenta un estrato de fragmentos de roca con arcilla, cuya potencia es de 1.2m a 2.2m, suyaciendo un material arcilloso con grava. A una distancia de 3.0m a 4.0m y 28.5m a 29.0m a se visualiza una anomalía en forma de parábola que puede parte de la formación rocosa.

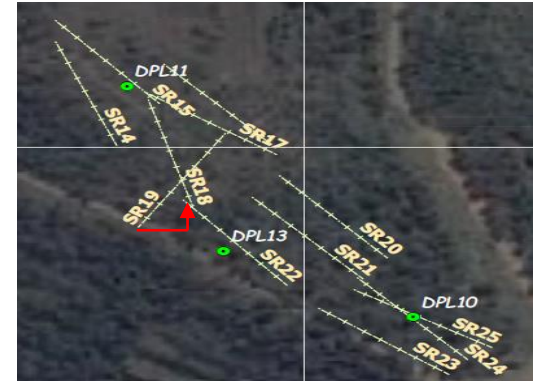
## RADARGRAMA LG19

El perfil tiene una longitud de 32.9m, tiene en la superficie un material conformado por arcilla con fragmentos de grava de potencia de 1.0m de 5.0m, subyaciendo un material de arcilla con gravas.

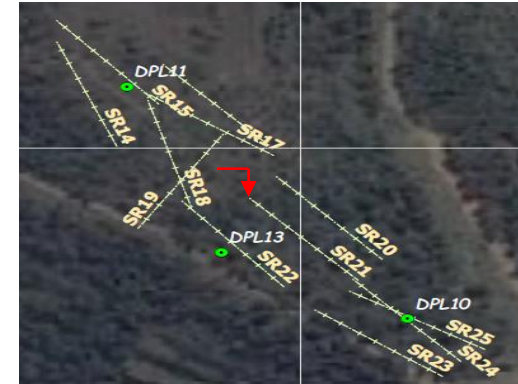
## RADARGRAMA LG21

El perfil tiene una longitud de 32.9m, el primer estrato esta conformado por fragmentos de roca con arcilla de una potencia de 1.5m de 2.0m, subyaciendo un material de arcilla con gravas.

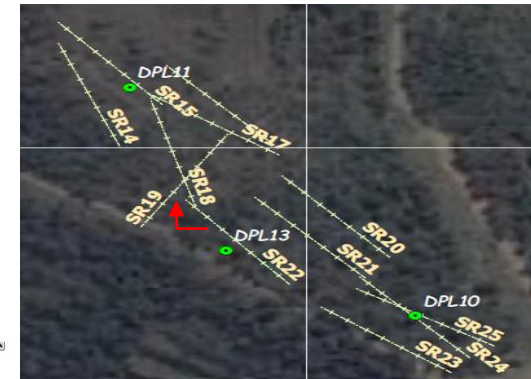
El perfil tiene una longitud de 34.9m, muestra un material de fragmentos de roca con arcilla de una potencia de 1.5m de 2.0m, subyaciendo un material de arcilla con gravas.

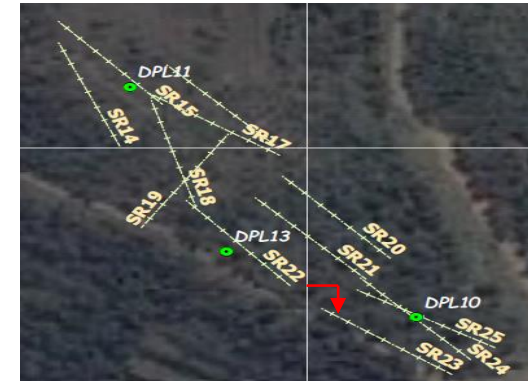
## RADARGRAMA LG23

El perfil tiene una longitud de 33.2m, esta conformado arcilla con grava de potencia de 2.0m, subyaciendo un material arcilla arenosa. Se tiene una anomalía vertical de reflexión alta a una distancia de 15.0 a 16.0m a una profundidad de 0.4m. Se tiene anomalías en forma de franja verticales que se extienden en profundidad a una distancia de 3.0m, de 23.0m a 24.0m, de 25.0m a 26.0m.

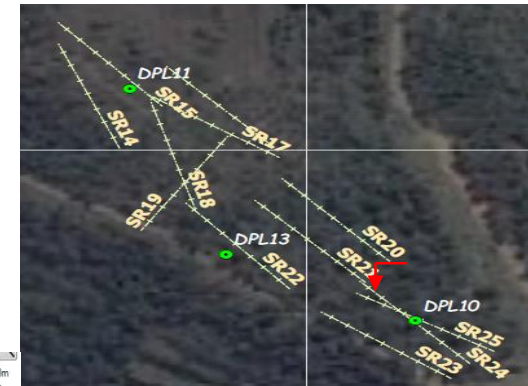
## RADARGRAMA LG24

El perfil tiene una longitud de 34.8m, esta conformado por un material de arcilla con grava con una potencia de 2.0m, subyaciendo un material arcilloso con arena. Se tiene anomalías de intensidad débil en forma de franja verticales que se extienden en profundidad a una distancia de 7.0m a 8.0m, 15.0m, 17.0m, 27.0m y 34.0m es posible que sea la presencia de material monolítico

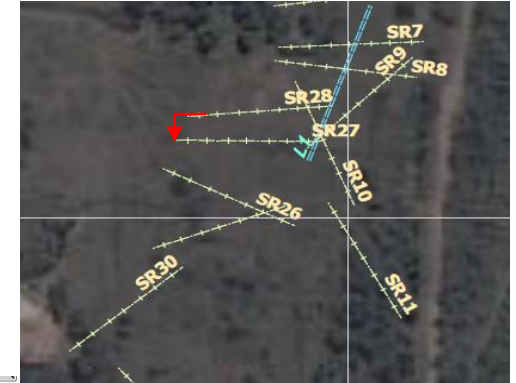
## RADARGRAMA LG27

El perfil tiene una longitud de 35.0m, muestra un material de arcilla con presencia de gravas cuya potencia es 2.0m, subyaciendo un material de grava con arcilla de potencia de 2.0m a 3.0m, sin embargo se visualiza arenas con gravas esto a una distancia de 18.0m a 22.0m. A la distancia de 6.0m se muestra la presencia de material lítico de gran dimensión que se extiende de 0.20m a 1.0m, además a una distancia de 13.0m a 14.0 se muestra una anomalía en forma de franjas verticales.

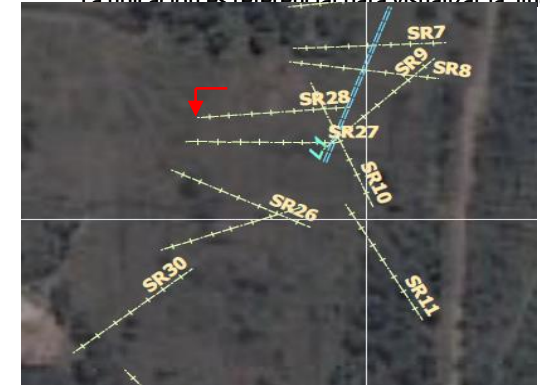
## RADARGRAMA LG28

El perfil de longitud de 34.1m, muestra un material del tipo arcilla con fragmentos de rocas en forma general, sin embargo se visualiza arenas con gravas en varias partes de su extensión. A la distancia de 20.0m se muestra la presencia de material lítico de gran dimensión que se extiende de 0.30m a 1.0m, además a una distancia de 20.0m a 21.0 se muestra una anomalía en forma de franjas verticales de intensidad débil.

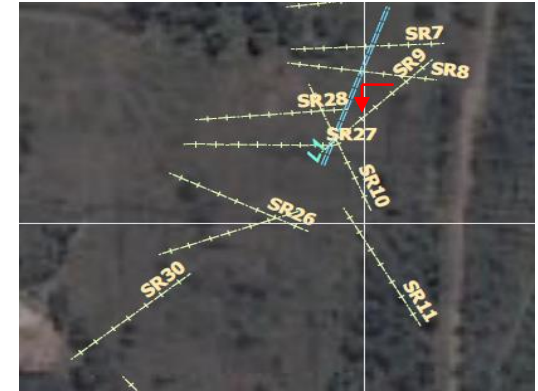
## RADARGRAMA LG29

El perfil de longitud de 32.3m, muestra un material del tipo arcilla con fragmentos de rocas en forma general, sin embargo se visualiza arenas en varias partes de su extensión. A la distancia de 7.0m a 10.0m y a la profundidad de 1.0m se muestra la presencia de una anomalía en forma de parábola siendo la reflexión de intensidad baja.
